RESULTADOS DE LA INSPECCIÓN

DIAGNOSTIYA LTDA. NIT. 9001176695
Cr 73A 77A 62/60 BOGOTÁ, D.C. (BOGOTÁ)
TEL. 7450298

B. RESULTADOS DE LA INSPECCIÓN MECANIZADA REALIZADA DE ACUERDO CON LOS MÉTODOS DEFINIDOS EN LA NTC 5375

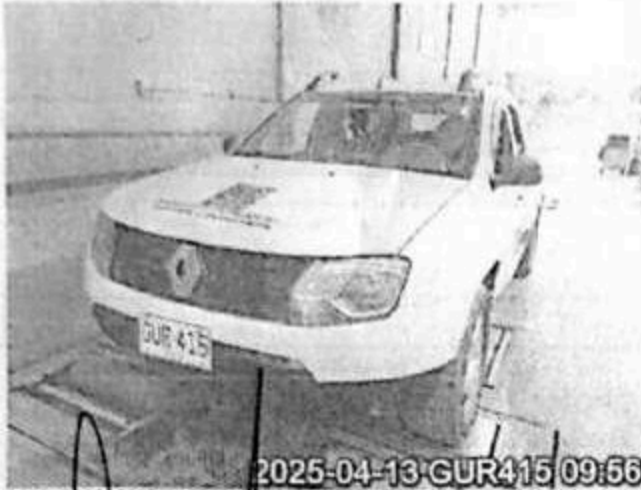
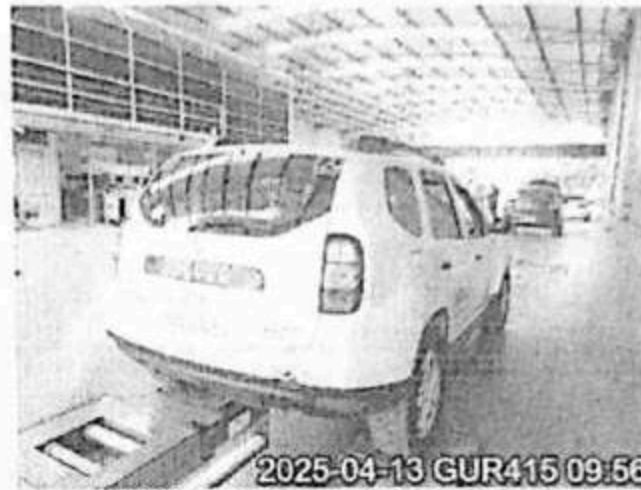
Eje1 derecha 1 4.50mm , Eje2 derecha 1 3.20mm , Eje1 izquierda 1 3.10mm , Eje2 izquierda 1 1.80mm , Llanta de repuesto 5.10mm ,
