RESULTADOS DE LA INSPECCIÓN

B. RESULTADOS DE LA INSPECCIÓN MECANIZADA REALIZADA DE ACUERDO CON LOS MÉTODOS DEFINIDOS EN LA NTC 5375

C. DEFECTOS ENCONTRADOS EN LA INSPECCIÓN MECANIZADA DE ACUERDO CON LOS CRITERIOS DEFINIDOS EN LA NTC 5375

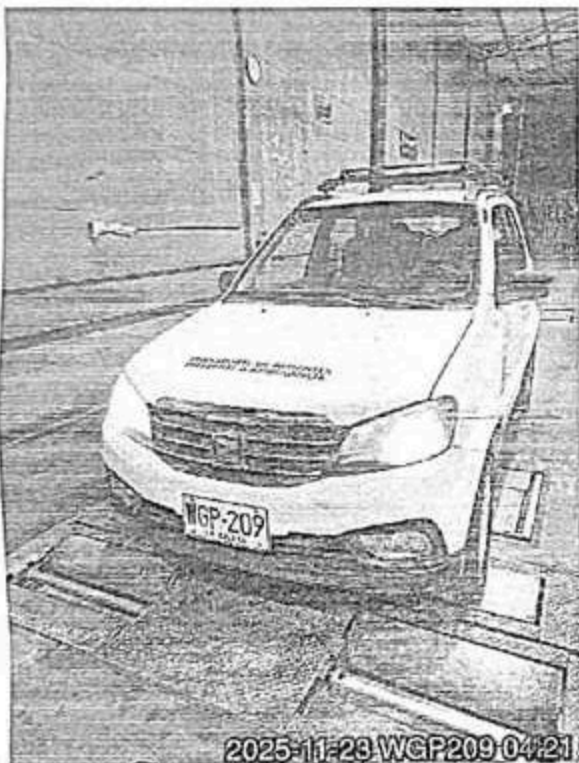
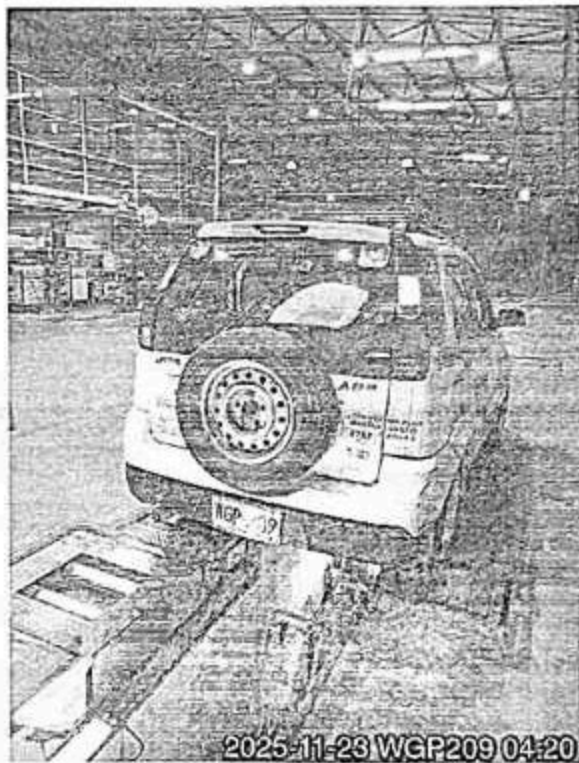
Eje1 derecha 1 1.95mm ; Eje2 derecha 1 3.79mm ; Eje1 izquierda 1 1.87mm ; Eje2 izquierda 1 3.77mm ; Llanta de repuesto 4.56mm ;
